**Memorando Nro. INPC-DCSBP-2017-0081-M**

**Quito, D.M., 24 de enero de 2017**

**ASUNTO:** Inspección a la Ciudad de San Gabriel â Carchi los días 19 y 20 de Enero del 2017

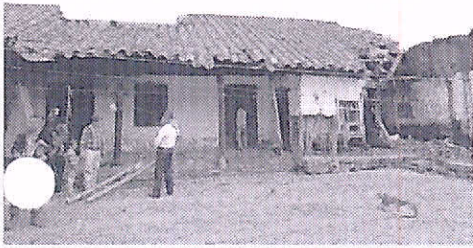
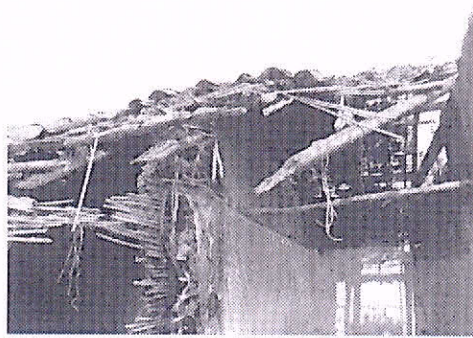
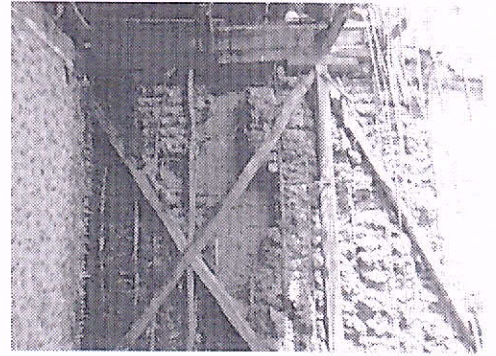
1.- Propiedad de la Sra. Silvia Obando ubicada en la calle Olmedo 03-48 entre Montufar y Bolívar

#### Patologías encontradas

Debido a los distintos materiales que conforman el bahareque como madera, caña, bejucos, piedra y mezcla de barro, cada uno de éstos se degrada generalmente por causas diferentes,

siendo la humedad una causa común a todas. Para la rehabilitación de estos muros es necesario intervenir cada parte que lo conforma por separado pero de forma secuencial de acuerdo al proceso constructivo de la técnica. Las partes que componen el bahareque como son: fundaciones, horconadura, encañado, relleno y enlucido, se hacen de materiales diferentes entre sí por lo que cada uno requiere de soluciones distintas. De esta forma se revelan dos niveles de diferenciación. Un nivel intra-muro o entre las partes que componen la técnica constructiva y el otro extra-muro entre las diferentes edificaciones ya que los materiales suelen variar de edificio a edificio.

Tomando en cuenta que los muros en mención no han sido mantenidos apropiadamente, se puede apreciar la disgregación del material que hace de relleno del muro y de la pérdida de resistencia mecánica de los elementos estructurales como columnas y vigas básicamente por inclemencias del tiempo.

De igual manera en la cubierta constituida por pares y nudillos más un tirante de madera rolliza cuyas nodos estructurales se limitan a amarres (enchagllado con cuero) que debido al ingreso de agua los mismos han perdido ajuste, se aprecia la fisuración en los elementos estructurales como pares, nudillos y tirantes

1.- Ya que la casa ha perdido sus características estructurales prácticamente en su totalidad, a mi manera de pensar es conveniente una liberación total de la estructura.

2.- La liberación deberá ejecutarla técnicamente sin perjudicar inmuebles vecinos.

3.- Se deberá presentar un proyecto acorde con el entorno y de similares características al inmueble liberado con técnicas modernas.

En el tema estructural se deberá garantizar la estabilidad del inmueble ante posibles eventos sísmicos, el plano estructural deberá ser firmado por un ingeniero civil al igual que la memoria de cálculo en la que constará el tipo y nivel de cargas seleccionadas como sus combinaciones, los parámetros utilizados para definir las fuerzas sísmicas de diseño, el espectro de diseño o cualquier otro método de definición de la acción sísmica utilizada, los desplazamientos y derivas máximas que presente la estructura.

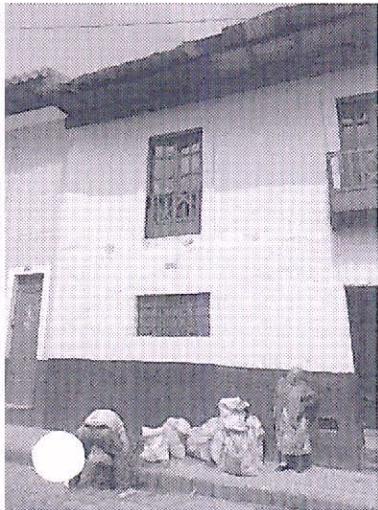
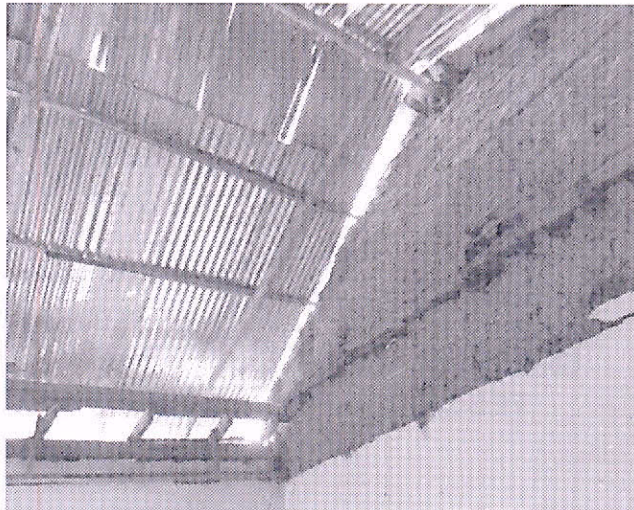
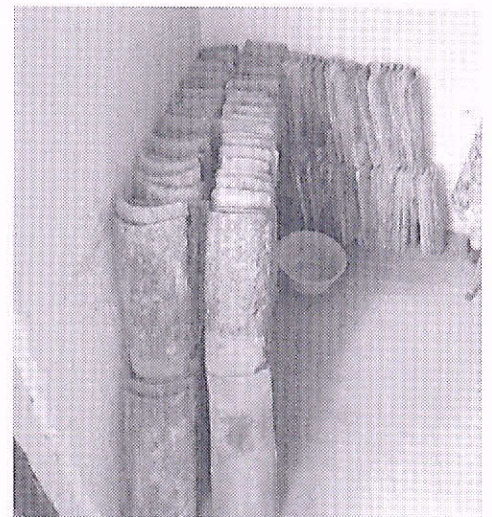
2.- Propiedad de la Sra. María Elena Pozo Ortiz ubicada en las calles Montufar 12-11

### Patologías encontradas

Luego de la caída de la cubierta de madera, su retiro total del interior del inmueble y gracias a la intervención del Gad Montufar para colocar una sobrecubierta provisional de zinc en el inmueble se puede afirmar que no existen patologías que hagan pensar en un posible colapso del inmueble.

La cubierta colocada por el Gad Montufar cumple las funciones principales como evitar el ingreso de agua lluvia al muro de tierra, hay que destacar que esta solución es

emergente y provisional.

1.- En conversación mantenida en el inmueble con los técnicos de patrimonio del Gad Montufar y por iniciativa de los mismos indicaron que van a dar como ayuda la madera para la colocación de una nueva estructura de cubierta a lo cual se les indico una serie de recomendaciones como:

- 1.1.- Chequeo de la existencia de solera o colocación de la misma sobre el muro de tierra
- 1.2.- El diseño de la cercha deberá cumplir con las normas NEC 15
- 1.3.- De preferencia usar pernos y placas para la unión de elementos estructurales
- 1.4.- Se recomendó el uso de plancha ondulada P10 como impermeabilizante, sobre la cual se colocara la teja tradicional
- 1.5.- Es conveniente el monitoreo de la sobrecubierta colocada por el Gad Montufar para evitar el movimiento de las planchas de zinc debido al viento y sobretodo evitar el ingreso de agua lluvia.

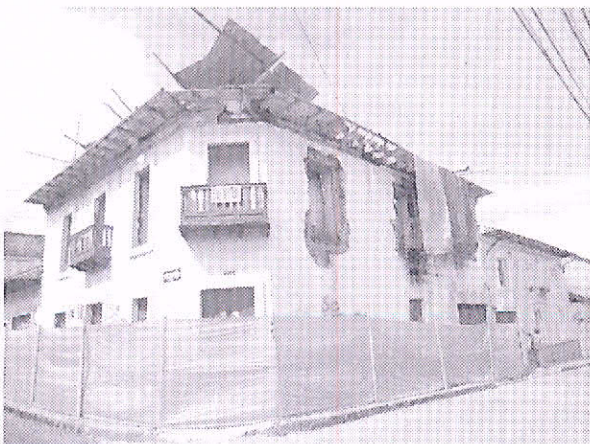
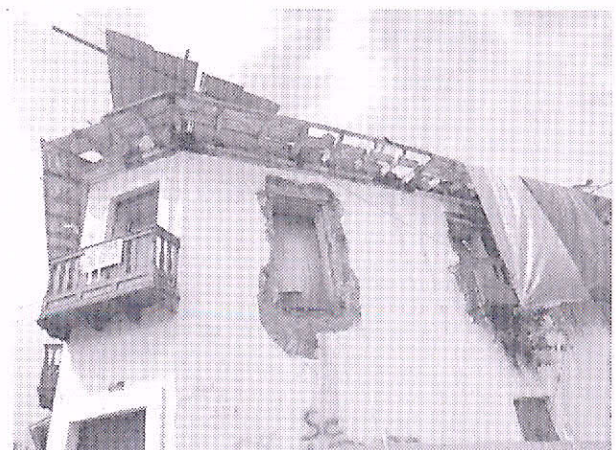
3.- Propiedad del Sr Alex Morocho Ubicada en la Montufar 1695 y Mejía

El inmueble en mención se encuentra cerrado y no se tuvo acceso al interior del mismo, existe un cerramiento provisional en el perímetro del mismo, por dato del Gad Montufar y por evidencia se puede apreciar que la cubierta está colapsada al igual que el entrepiso, el dueño esta notificado por parte del Gad Montufar que debe iniciar el proyecto presentado para salvaguardar el inmueble de lo contrario el mismo será declarado de utilidad pública.

Las patologías que se presentan en el inmueble básicamente se deben a que la cubierta provisional no está cumpliendo su función y permite el paso de agua lluvia, por esta razón existen fisuraciones en las fachadas que deberán ser tomadas en cuenta en el proyecto.

- 1.- Asegurar el zinc en la cubierta provisional para evitar el ingreso de agua lluvia
- 2.- Hacer cumplir el acta firmada por el dueño y el Gad Montufar sobre todo en los tiempos que se han determinado para la intervención sobre el inmueble
- 3.- Monitoreo del estado del muro frente al ingreso de agua lluvia

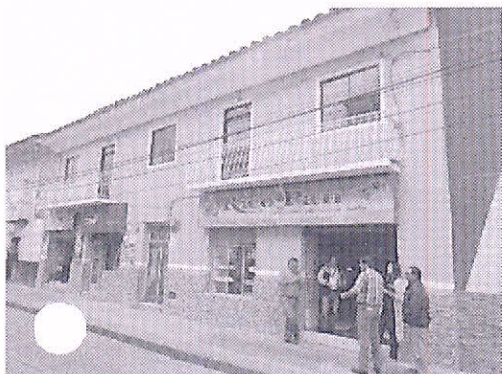
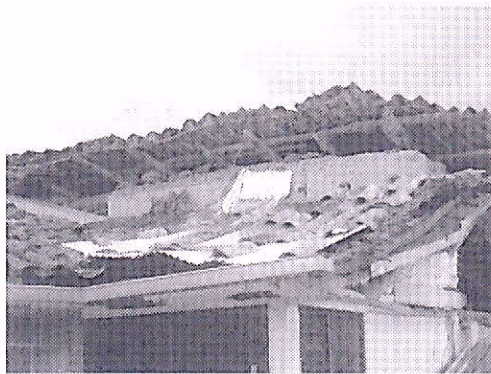
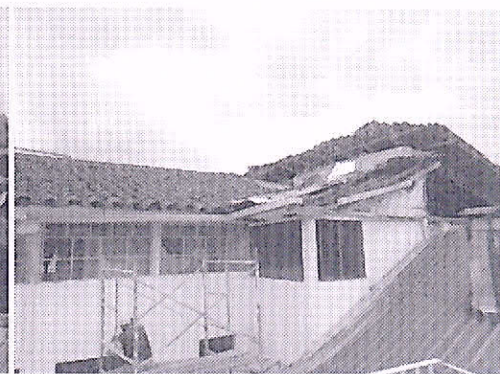
4.- Propiedad del Sr. José Miguel Prado ubicado en la calle Bolívar 1045

Hay que mencionar que los muros antiguos están en buen estado y no presentan daños o patologías que revelen un posible colapso.

Deterioro generalizado de la cubierta y colapso de una parte de la misma, por ingreso de agua al interior produciendo pérdida de resistencia mecánica de elementos estructurales.

El dueño del inmueble debe presentar un proyecto de intervención en la cubierta para lo cual se le dio algunas sugerencias:

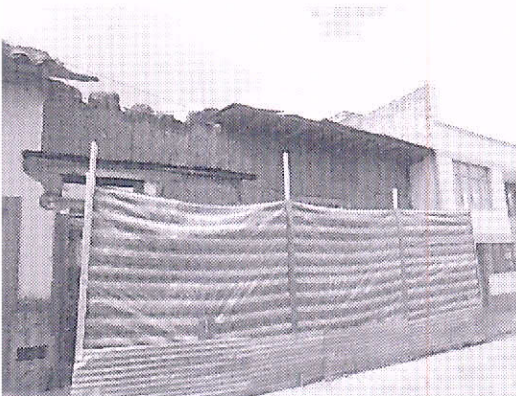
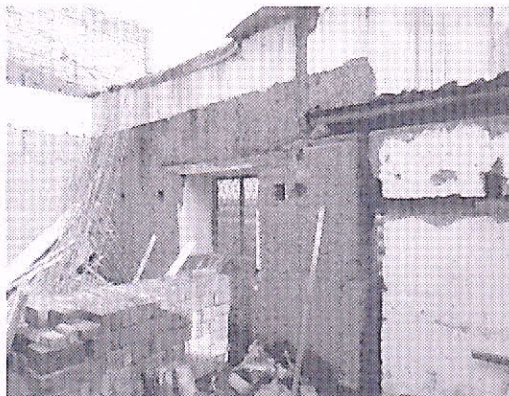
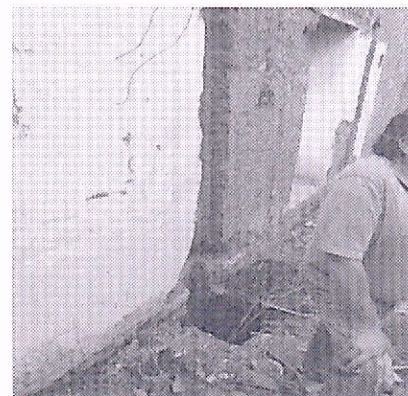
5.- Propiedad de la Srta. Patricia Guerrero. Ubicada en las calles Calderón 03-55

A mi manera de pensar las patologías que se presentaran si no se toma correctivos serán:
