Quito DM., 31 marzo de 2015

ASUNTO: INFORME INSPECCION INMUEBLE UBICADO EN LAS CALLES MATOVELLE Y ANTONIO ANTE DE URCUQUI POR PEDIDO ING. FERNANDO PALACIOS Y ARQ. MUÑOZ

FOTOS
INMUEBLE UBICADO EN LAS CALLES MATOVELLE Y ANTONIO ANTE DE URQUQUI
Inspección 27 marzo 2015

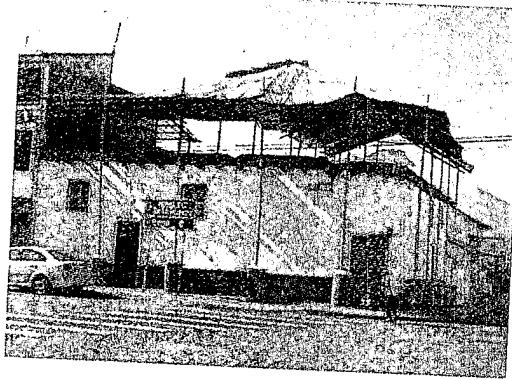
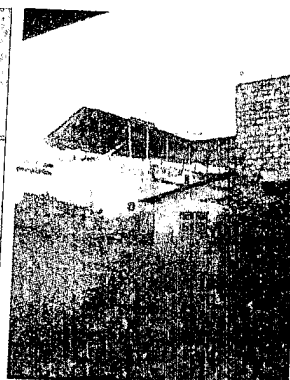
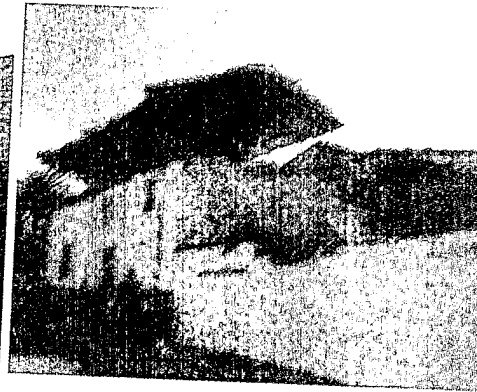
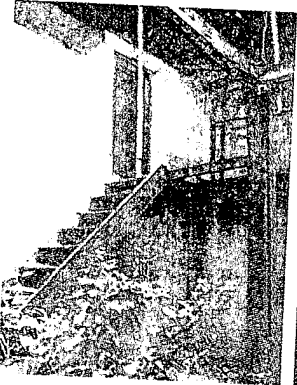
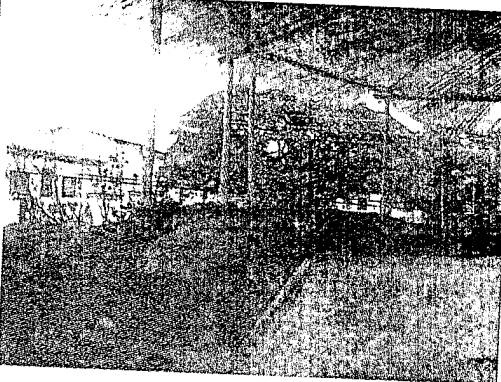
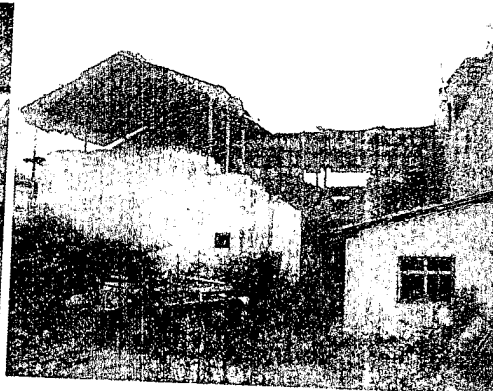
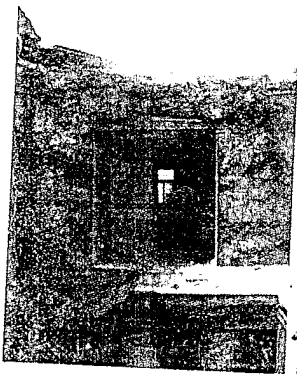
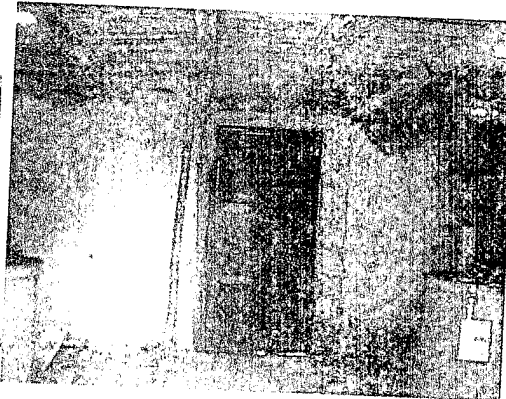
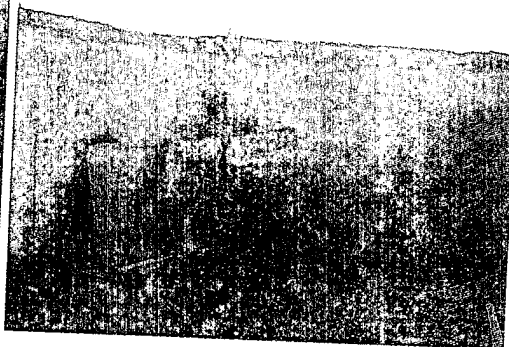
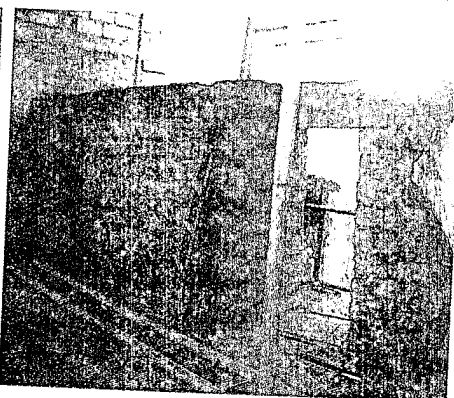
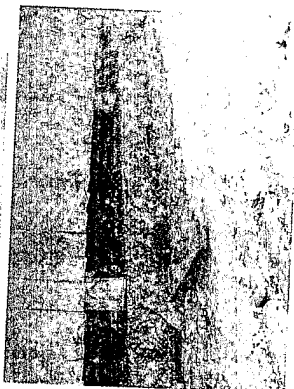
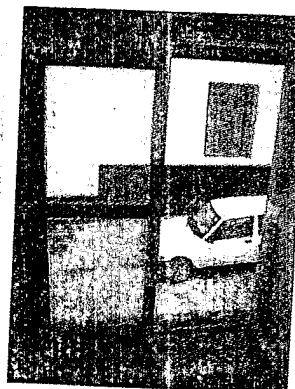
"El inmueble se forma a través de muros mixtos de tapial y adobe los mismos que poseen un ancho aproximado de 80 cm los muros periféricos y un promedio de 50 cm en muros internos que proveen estabilidad estructural y sísmica transversal, hay que mencionar que no existe (según planos presentados) muro en el eje A-A, en cuanto a los entresijos son de madera y se puede apreciar que han perdido resistencia mecánica, la cubierta actualmente no existe pero se ha colocado una sobre cubierta provisional de zinc la misma que protege a los muros de tierra".

La construcción tradicional de adobe tiene una respuesta muy mala ante movimientos telúricos, sufriendo daño estructural severo llegando en algunos casos al colapso total causando con ello pérdidas significativas en términos de vida humana, la deficiencia sísmica presentada por este inmueble se debe principalmente por el elevado peso de la estructura, falla por tracción en los encuentros de muros, falla por corte, la falta de mantenimiento en el inmueble es un factor que ha incidido en el deterioro del mismo

El abandono, falta de mantenimiento y la filtración de aguas lluvias ocasiono el colapso total de las cubiertas, el deterioro de pisos, fisuras en muros, los que actualmente con base a la protección preventiva solicitada y construcción de cubierta provisional se los protege.

- Se deberá presentar un proyecto estructural al INPC el mismo que contemplara la intervención y rescate de los muros antiguos, las intervenciones estructurales sobre el inmueble se respaldaran con una memoria de cálculo firmada por un Ingeniero civil en donde se indicara las cargas de diseño y sus combinaciones, nivel de desempeño, nivel de sismicidad.

- En el proyecto se recomienda la **no apertura de vanos** en muros de fachada.
 - De plantearse aperturas en muros internos deberán estar solucionados estructuralmente por el ingeniero a cargo.

- En nivel de entresijo se usara madera como vigería la misma que se apoyara en el muro antiguo, en esta intervención se permite el uso de acero (A36) como acompañamiento a la estructura de madera.

- La cubierta del inmueble se la puede elaborar en perfilaría de acero A36, la misma que estará impermeabilizada con galvalume o placa ondulada P10, sobre la cual se colocara la teja tradicional

- La cabeza de muro deberá ser consolidada con ladrillo, se recomienda sobre ésta colocar una solera de hormigón de altura 10 cm armada y de resistencia 210 kg/cm².

- Los muros antiguos fisurados se los tratará con inyecciones de cal y de ser necesario se usara cosido y descosido del muro a estabilizar.
 - Es recomendable que se analice la cimentación para establecer su capacidad resistente
