INFORME REVISIÓN DE PROYECTO:

Regeneración urbana de la Av. José Moncada desde la calle República del Ecuador hasta la calle José Joaquín de Olmedo en la ciudad de Arenillas, provincia de El Oro.

Elaborado por:
Arq. Gabriela Michelle Pacají Ruiz
ARQUITECTO RESTAURADOR - INPC R7

Fecha elaboración:
14 de Octubre de 2015

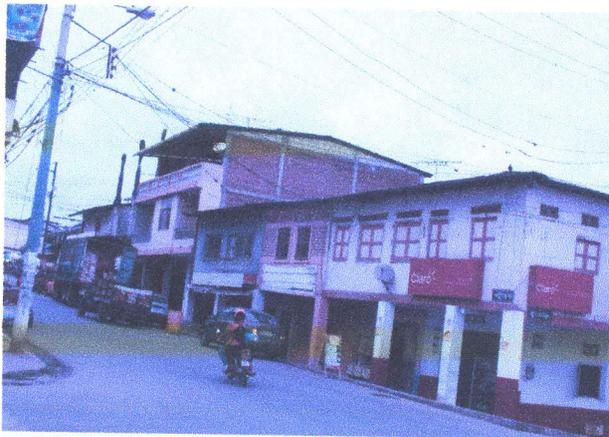
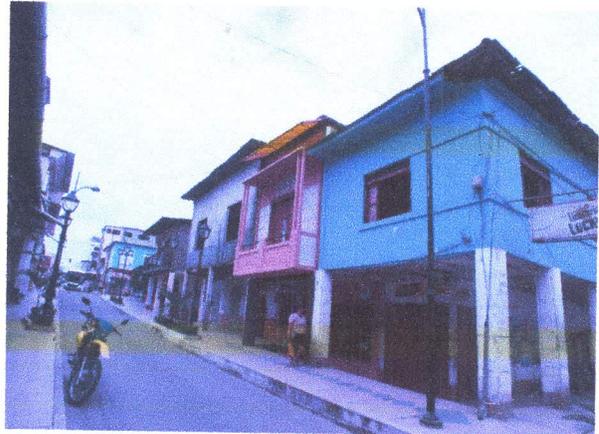
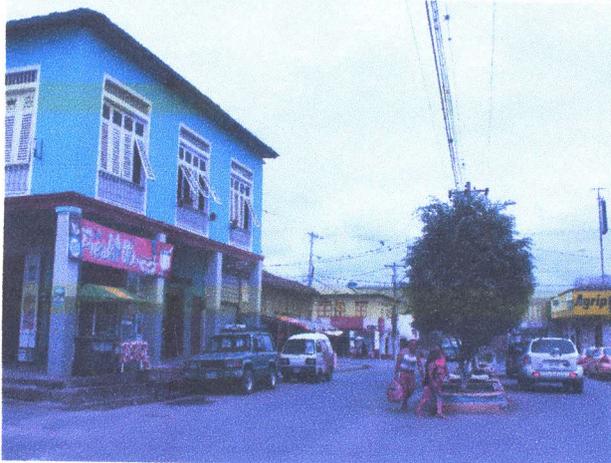
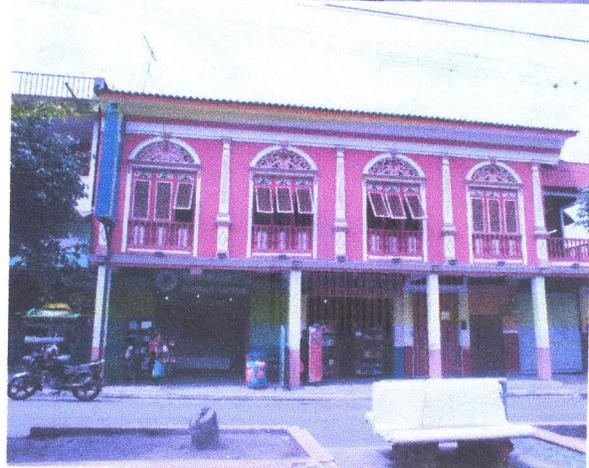
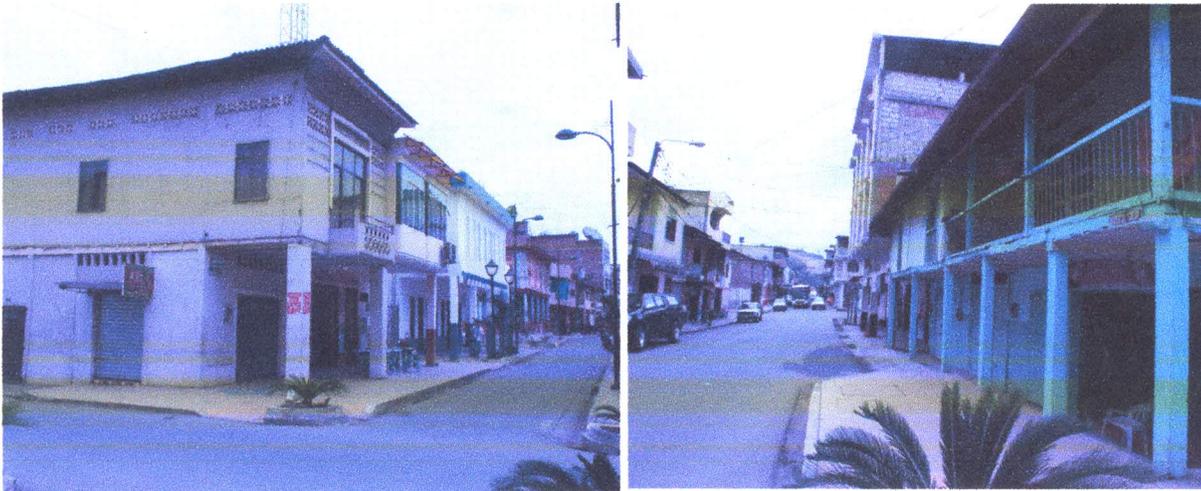
ÁREA DE INTERVENCIÓN "Av. José Moncada desde la calle República del Ecuador hasta la calle José Joaquín de Olmedo en la ciudad de Arenillas; provincia de El Oro"

- Es necesario señalar que la presencia de edificaciones en la zona del proyecto de **"Regeneración urbana de la Av. José Moncada desde la calle República del Ecuador hasta la calle José Joaquín de Olmedo en la ciudad de Arenillas, provincia de El Oro"** y su área de influencia, corresponden a la arquitectura tradicional del sector que se presentan de forma aislada o integradas a tramos arquitectónicos cuyas características son similares respecto a su estilo, altura, tipología formal, funcional, constructiva y de materiales etc., las cuales se describen a continuación:

- ✓ Tipo de implantación - Emplazamiento en manzana: Continuas y esquineras, con portal, soportal y retiro o patio posterior.
 - ✓ Espacios Exteriores: Patios, retiros posteriores, portales, jardines y huertos.

- ✓ Portales y Soportales: Estructura de madera, ladrillo y H°A° en columnas y pilares de portales de acceso a las edificaciones.
- ✓ Paredes de ladrillo y tabiquería de madera en planta baja y en planta alta, con y sin revoque, empañete y pintura.

- ✓ Cubiertas: Inclinas a dos aguas con estructura de madera y recubrimiento con teja de arcilla tradicional.
- ✓ Fachadas: Remate de fachada en alero simple. Puertas y ventanas de madera. Textura de paredes lisas o con textura con presencia de zócalo pintado. La cromática de las edificaciones deberá estar asociada a las características formales, estéticas, la historia y tradiciones asociadas a los bienes, así como su cualidad de integración de tramos o conjuntos con continuidad armónica respecto tanto a nivel urbano arquitectónico como paisajístico.

- ✓ Tipología y estilo dominante: Edificaciones civiles de arquitectura tradicional.
- ✓ Número de pisos de los inmuebles: Se resuelven en dos niveles.

- Al eliminar el parterre de la avenida se busca incrementar la capacidad vehicular, sin embargo debe considerarse el mobiliario existente y el monumento del León, pues es un elemento de referencia para el entorno y la comunidad, por lo cual se sugiere considerar su reubicación en la zona.

- Debido a que el recubrimiento del piso de la calzada es propuesto con adoquín vehicular de tipo ornamental y para el piso de la acera se propone el recubrimiento de cerámica con diferentes texturas y pigmentos, debe considerarse que sus colores no alteren la lectura de las fachadas tanto de las edificaciones con características patrimoniales identificadas por el INPC en el inventario del Sistema de Información de Bienes Culturales del Ecuador -SIBCE-(ABACO) así como aquellos inmuebles que sin ser sobresalientes por su valor individual, por su continuidad armónica y su homogeneidad constituyen sectores con características de valor ambiental y que conformar los diversos tramos arquitectónicos de protección. Es necesario señalar así mismo, que la cromática al ser una variable relevante en la definición arquitectónica de las edificaciones tradicionales, su elección no se puede dejar a expensas del gusto personal o tendencia, sino más bien a la historia, características formales y tradiciones asociadas a los bienes.

El proyecto **"Regeneración urbana de la Av. José Moncada desde la calle República del Ecuador hasta la calle José Joaquín de Olmedo en la ciudad de Arenillas, provincia de El Oro"** debe considerar en su propuesta la recuperación del patrimonio cultural edificado del área de intervención con lo cual se potenciaría el valor urbano-arquitectónico y paisajístico del sector, por lo que se sugiere emitir el VISTO BUENO al proyecto, una vez que se consideren las observaciones antes mencionadas.
