COMPROBANTE UNICO DE REGISTRO

INFORME DE SERVICIOS INSTITUCIONALES

ASUNTO: INFORME COMISION INSPECCION INMUEBLE UBICADOS EN SAN GABRIEL, MIRA 22-23 SEPTIEMBRE 2016

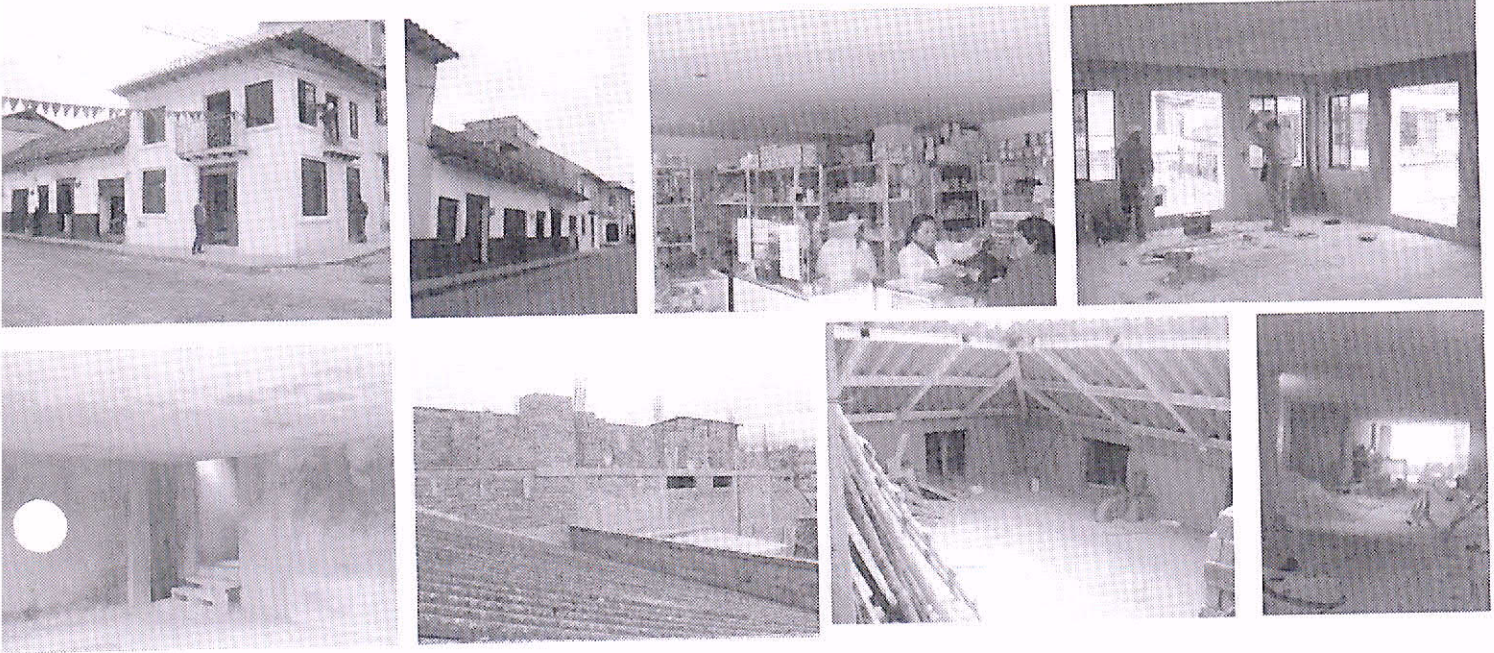
FOTOS
SAN GABRIEL
INMUEBLE PROPIEDAD SR. EDWIN ORBE

Sin embargo a la fecha de la inspección indicada se constata en el sitio mencionado que se está construyendo un inmueble de forma TOTALMENTE DIFERENTE A LO APROBADO sin conocer de esto la institución INPC, este consta de una construcción nueva de hormigón armado en dos pisos con usos y espacios definidos en planta para farmacia, atención clientes, y medio baño; segunda planta sin uso a la que no existe acceso. En otra área tras la casa patrimonial se construye un bloque de hormigón armado en tres sin uso y espacios definidos a la que existe acceso en planta baja y no a las otras plantas. Las fachadas construidas actualmente: una hacia la calle Bolívar se compone en la primera planta de vanos cuadrado en una ventana y rectangular de una puerta y en segunda planta tres vanos para ventanas y balcón en volado; a la calle Ricaurte en la primera planta de vanos cuadrado en una ventana y rectangular de una puerta y en segunda planta tres vanos para ventanas y balcón en volado, la cubierta falsa remata con alero y canecillos falsos en el contorno de la construcción.

1.- INSPECCION INMUEBLE PROPIEDAD SR. EDWIN ORBE SAN GABRIEL: El Proyecto que en Memorando Nro. INPC-DCSBP-2016-0071-M, 20/01/2016 y oficio Nro. INPC-DE-2016-0068-O, 27/01/2016 dirigido a Arquitecto Walter Chicango Jefe de Patrimonio GADM Montufar el Instituto Nacional de Patrimonio Cultural da el visto bueno al proyecto que corresponde a la reconstrucción de inmueble derrocado, sin embargo a la fecha de la inspección indicada se constata en el sitio mencionado que se está construyendo un inmueble de forma TOTALMENTE DIFERENTE A LO APROBADO sin conocer de esto la institución INPC, este consta de una construcción nueva de hormigón armado en dos pisos con usos y espacios diferentes a lo aprobado

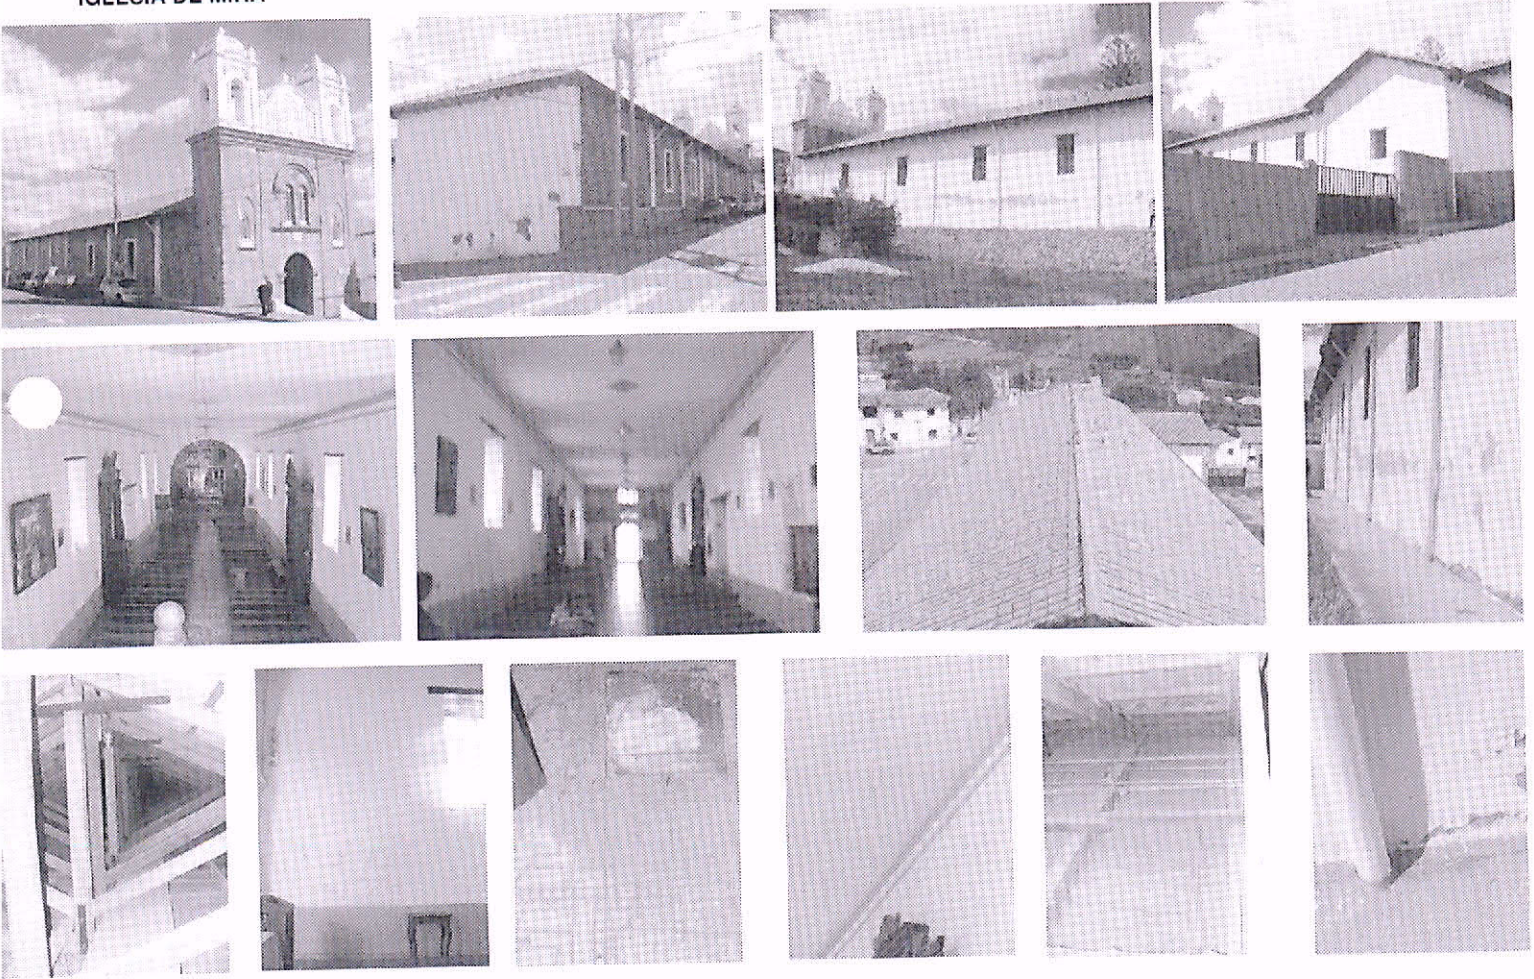
IGLESIA DE MIRA

ESTADO ACTUAL: La edificación presenta patologías de daño en muros por humedad (capilaridad); daños en canales y bajantes recolección de agua lluvia por acumulación de tierra, excremento de aves (palomas), aves que por su número, situación son amenaza a inmueble; pisos exteriores por fisuras o separación entre el muro de gavión y la iglesia; pisos interiores en el presbiterio al tener baldosa hidráulica suelta por estar está asentada sobre la de cerámica sin mortero alguno; en cielo raso al existir posible separación de espadines que sujetan la malla a las vigas de cubierta.

2.- INSPECCION IGLESIA DE MIRA: para proteger a la edificación es necesario e importante acometer en trabajos:

- 1.-En Cubierta, canales bajantes de recolección de agua lluvia : Revisión y limpieza de canales de recolección de agua lluvia de la tierra, excremento de aves (palomas) existente; Revisión canales, si estuvieran fuera de su sitio o si fuera necesario retirarlos para su reparación, se colocarán, con ganchos 12 mm; Revisión bajantes si estuvieran fuera de su sitio o si fuera necesario retirarlos para su reparación, su reposición y/o cambio de material desprendido faltante se recolocarán, en similar diámetro y material; Erradicar la presencia de las aves (palomas) a través de acción técnica aprobada, dirigida por las entidades de Medio Ambiente, salud etc.

- 2.-En Muros al daño por ascenso del agua y humedad por capilaridad se recomienda: Retiro de Revoques o Enlucidos; en los sectores del muro en que los enlucidos se hayan desprendido o se encuentren abolsados, o deteriorados por acción física o biológica, Para la ventilación y o aireación del muro se recomienda como una primera medida: la implementación de "sifones" o tubos de plástico de 2 pulgadas, introducidos en el muro en perforaciones realizadas para tal fin en los sitios contaminados en una profundidad de no más de 30 cm. que tendrán una inclinación de 15 grados con la horizontal y volcados hacia su salida, a una distancia de .50 cm uno de otro que formen triángulos, en su boca se colocara una rejilla así también de plástico o la inclusión de malla de tumbado. Revoque o Enlucido cemento, cal, arena 1:3:10. Otra alternativa de persistir la humedad es la construcción de una cámara de ventilación interior – exterior

- 3.-En Pisos al exterior revoque, enlucido de fisuras o separación entre el muro de gavión y la iglesia para evitar filtración de agua lluvia cemento, cal, arena 1:3:10.

- 4.-En Pisos al interior en el presbiterio definir la colocación de la baldosa hidráulica sobre superficie y mortero adecuado.
- 5.-En cielo raso al existir posible separación de espadines que sujetan la malla a las vigas de cubierta, revisar el sitio y reparar el daño.
