DESCRIPCIÓN DE LAS ACTIVIDADES A EJECUTARSE: **Inspección de edificaciones afectadas por los sismos y Museo de Esmeraldas del Ministerio de Cultura y Patrimonio. Reunión con técnicos de la "Dirección de Planificación" y Dirección de Patrimonio del Municipio de Esmeraldas.**

INFORME DE SERVICIOS INSTITUCIONALES

Estado en que se encuentran las edificaciones patrimoniales post-terremoto

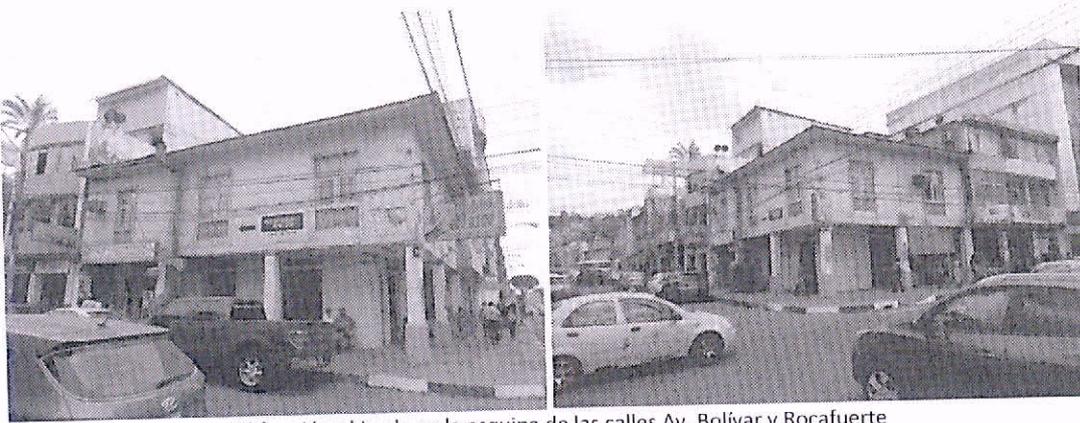
Edificación ubicada en la esquina de las calles Av. Bolívar y Rocafuerte

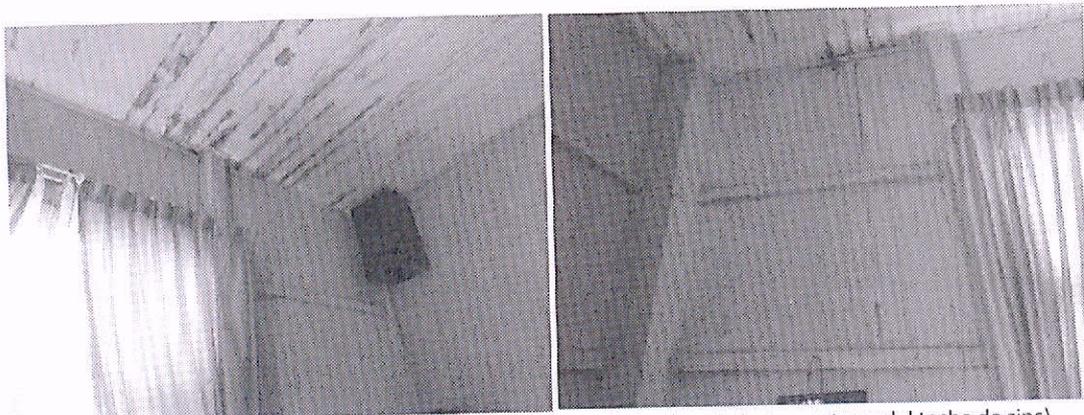
Interior de la edificación sus deterioros por filtración de aguas lluvias (movimiento y roturas del techo de zinc).

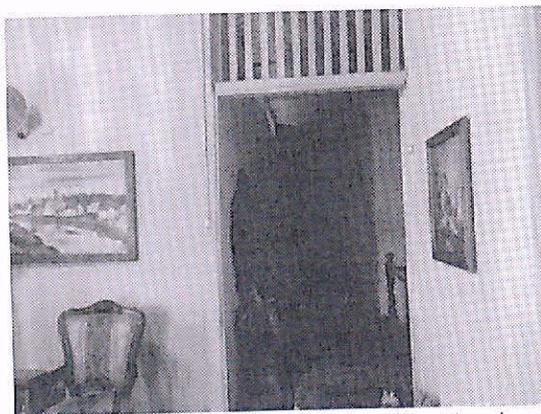
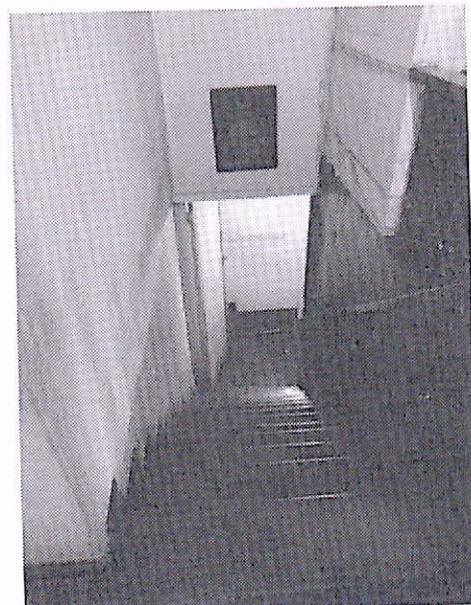
Vistas del interior de la edificación sala, corredor y gradas de acceso al segundo piso.

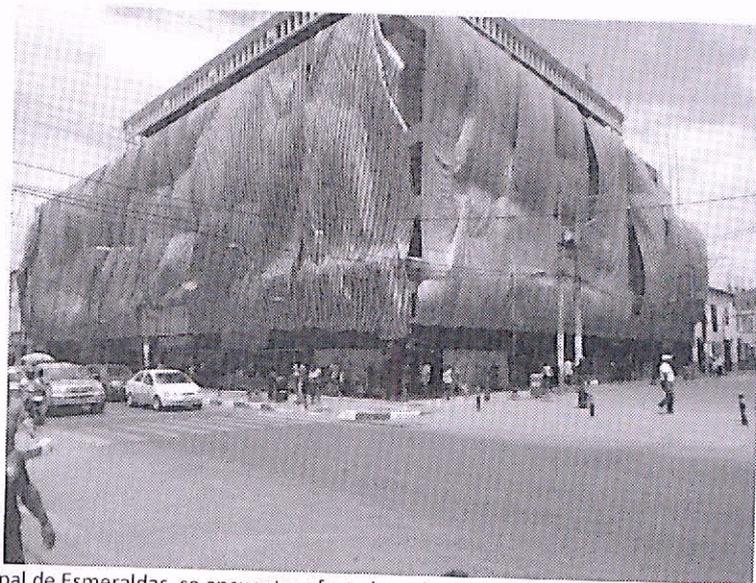
Edificio Municipal de Esmeraldas, se encuentra afectado en la gran mayoría de su mampostería (edificación de hormigón armado). Av. Bolívar y 9 de Octubre

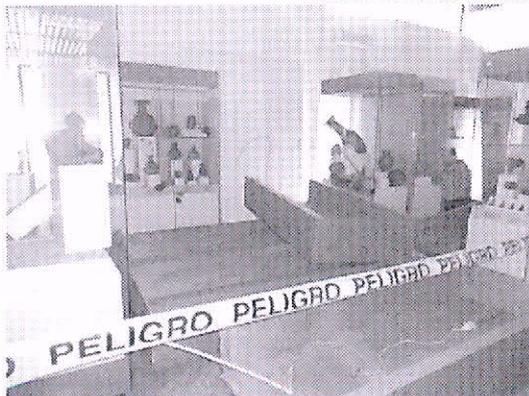
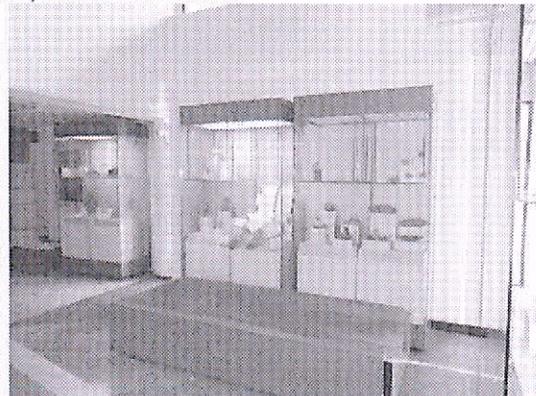
Vistas de las áreas de exposición posterior al terremoto, con la caída de los paneles, la muestra se mantiene después del terremoto

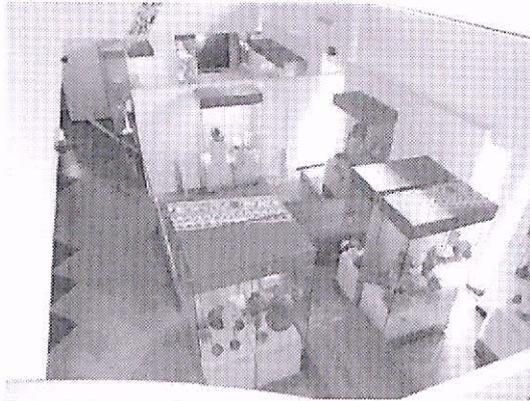
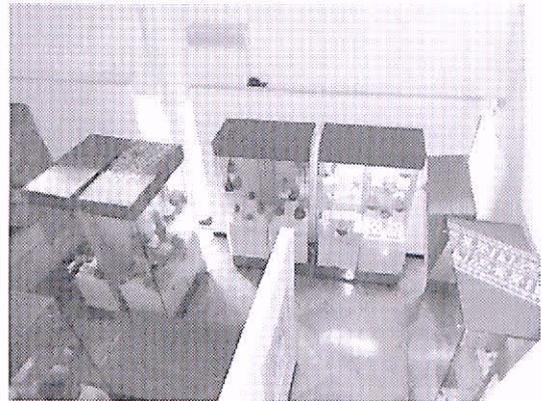
Vistas de los espacios museográficos de la exposición de bienes arqueológicos, caída de los paneles...en las áreas de circulación.

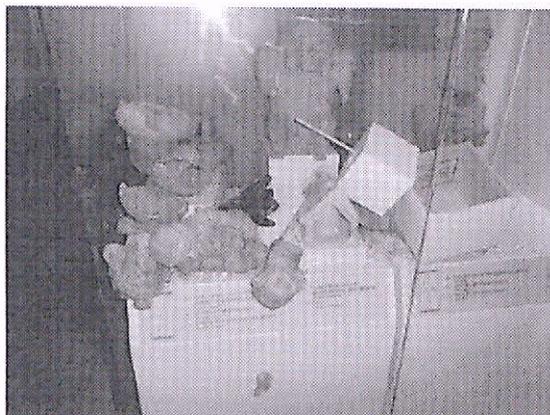
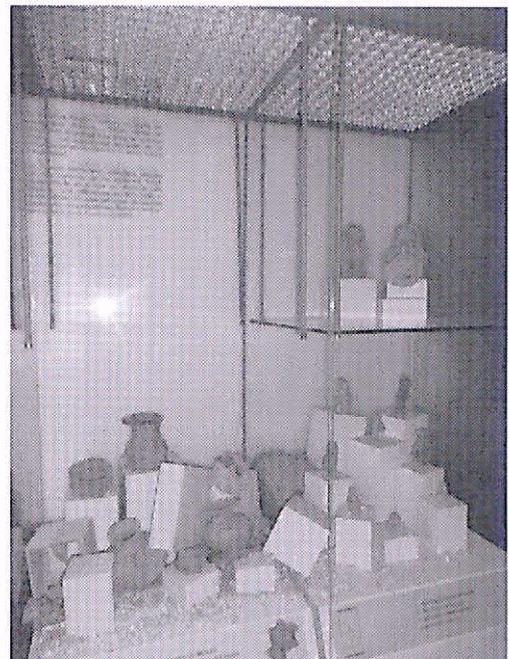
Vistas del interior de las vitrinas de exposición, desprendimiento y roturas de las bases de vidrio con las respectivas caídas de los bienes arqueológicos. La afectación estaría entre un 60-80% en la sala de exposición de planta baja.

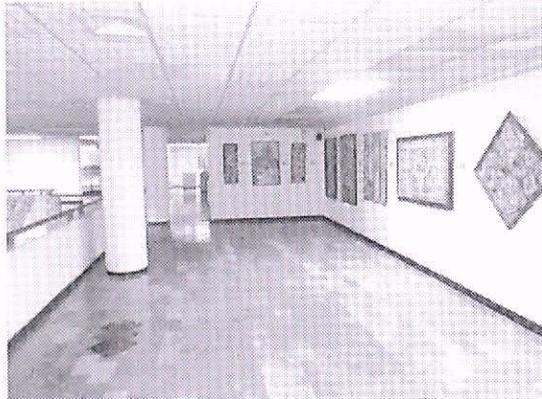
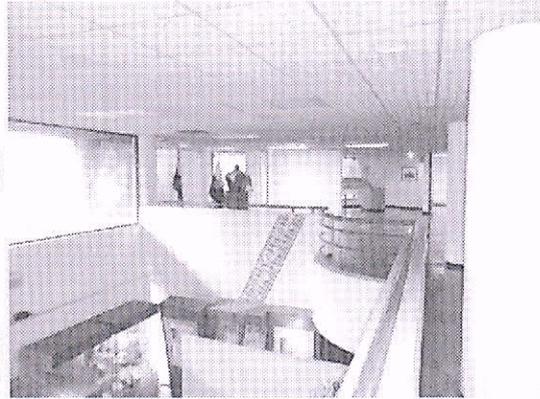
Salas de exposiciones temporales en planta alta, la afectación es mínima o inapreciable en cuanto al edificio y a las muestras o exposiciones.

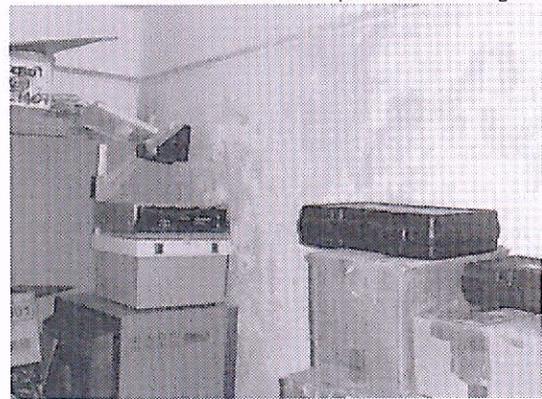
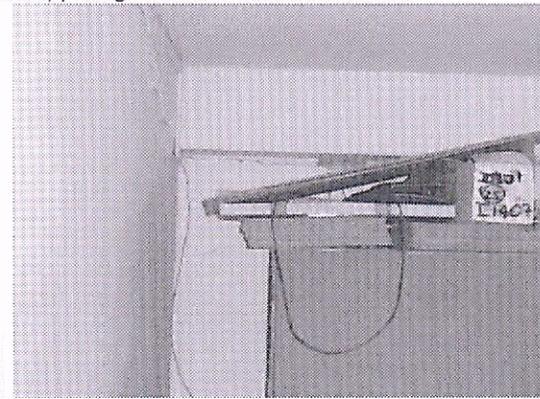
.- En el caso del Museo de Esmeraldas del Ministerio de Cultura, la edificación como tal, fue afectada mínimamente, especialmente en la caja de escaleras con ciertas fisuras entre una viga central de la losa, y la unión de la mampostería. Lo que si tiene que revisarse es todo el sistema de instalaciones eléctricas y especiales (seguridades, aire acondicionado, etc.), ya que no se encuentran en funcionamiento. Con relación a las muestras de exposición en planta baja, esta ha sido afectada con daños entre el 60% y 80% (daños en vitrinas en los bienes arqueológicos y sus elementos museográficos), se necesitan restaurar las piezas caídas y rotas (al interior de las vitrinas), para volver a poner en funcionamiento la totalidad del Museo. Las demás salas y archivos poco a poco han sido restablecidos y puestos en funcionamiento.

Vistas del interior de una bodega adjunta a la caja de escaleras y fisuras entre la viga de la losa y la mampostería.

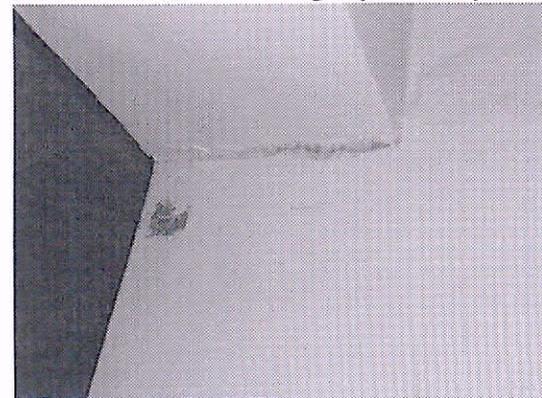
Otras vistas de la fisura entre la viga de la losa (caja de escaleras) y la mampostería.
