Memorando Nro. INPC-DCSBP-2017-0087-M

ASUNTO: Inspección Bienes Inmuebles en la Provincia del Carehi, ciudad de Mira.

Memorando Nro. INPC-DCSBP-2017-0085-M

ASUNTO: Inspección Bienes Inmuebles en la Provincia del Carchi, Cantón Montúfar, ciudad de San Gabriel.

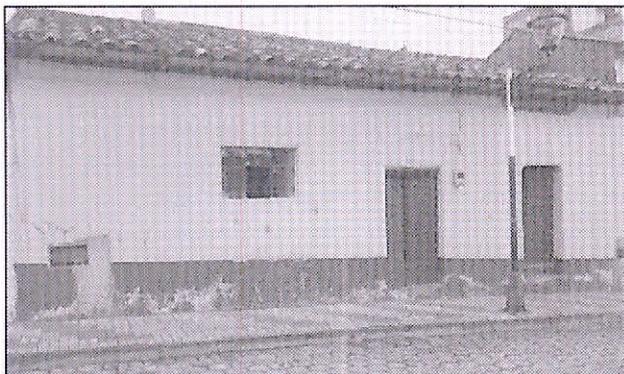
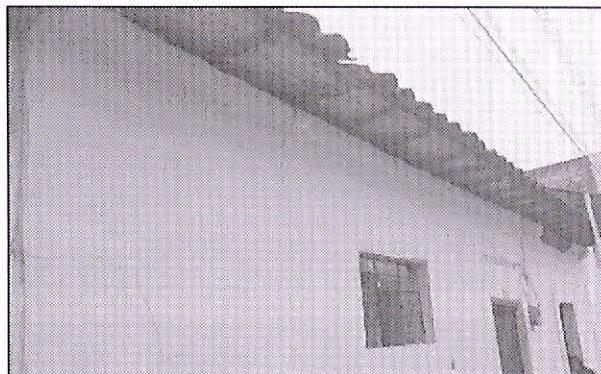
BIEN INMUEBLE

La vivienda presenta fisuras verticales en enlucido, pintura y muros, los cuales no representan peligro alguno.

La cubierta en las habitaciones que dan hacia la fachada han sido reemplazadas por elementos de madera nuevos, la cual no está impermeabilizada lo que podría ocasionar filtración de agua lluvia hacia el inmueble.

- Con respecto al pedido de la Sras. Paz Victoria Palacios, Claudia Trinidad Arboleda en que el bien inmueble sea excluido del inventario, se recomienda No autorizar el pedido y recordar que el Inmueble pertenece a un conjunto urbano con grado de protección patrimonial condicionada, en la cual se debe proteger la expresión formal y volumétrica en fachada, pudiendo así realizar una intervención que garantice estabilidad y confort hacia el interior del predio.

Se recomienda presentar al GAD MIRA una propuesta de intervención arquitectónica y estructural. Planos de estado actual, levantamiento arquitectónico en el que consten los materiales a detalle de cada componente de la edificación, uso actual. Planos de intervención donde se señale elementos a conservar. De igual manera presentar una propuesta arquitectónica y estructural que debe seguir las condiciones de contexto impuestas por el conjunto urbano en el que se encuentra. Los Planos de propuesta deberán contener Ubicación, implantación, Plantas arquitectónicas, planta de cubierta, fachadas arquitectónicas y cortes (2 mínimos). Los documentos entregados deberán ser proyectados por profesionales especializados en el área patrimonial, tanto de arquitectura, como de ingeniería.

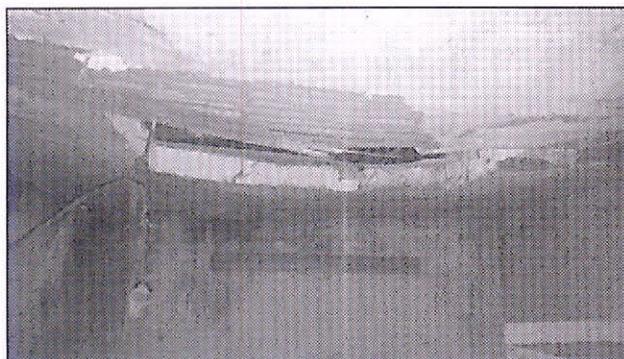
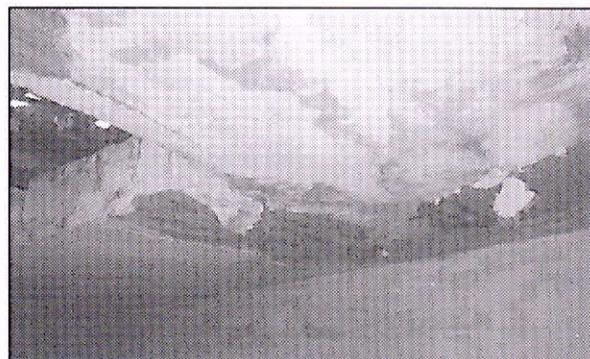
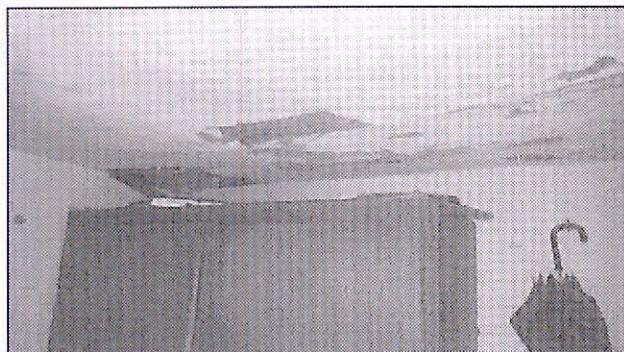
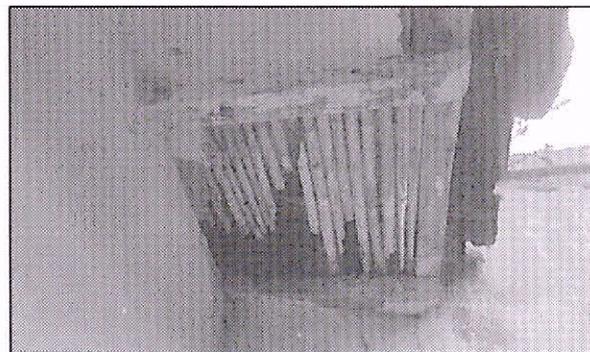
CIELOS RASOS

Al interior, en la parte posterior de la vivienda, tras el patio se presentan habitaciones con la cubierta colapsada en su totalidad. Afectación en ciclos rasos por humedad y desprendimiento.

- la falta de cuidado ha sido causantes en mayor parte para que la integridad de la vivienda en la parte posterior se vea afectada, los cielos rasos, enlucidos han sufrido de deterioro y desprendimiento por causa de la humedad y falta de atención.

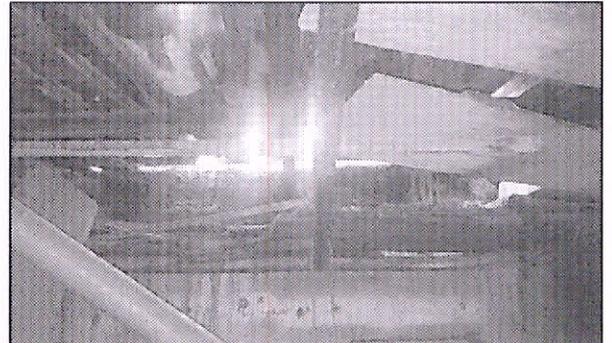
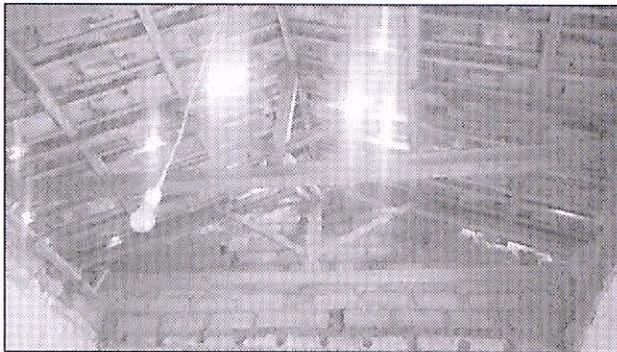
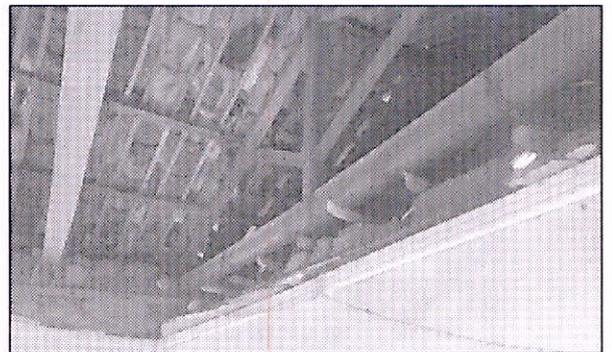
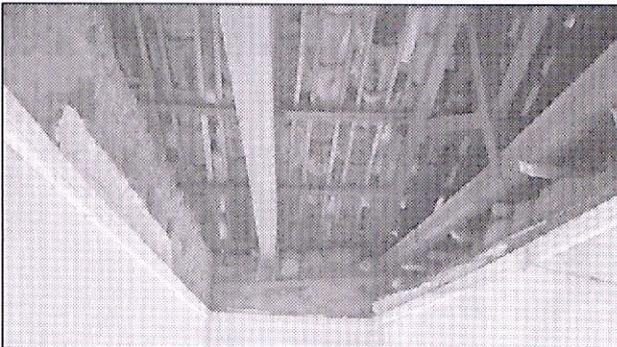
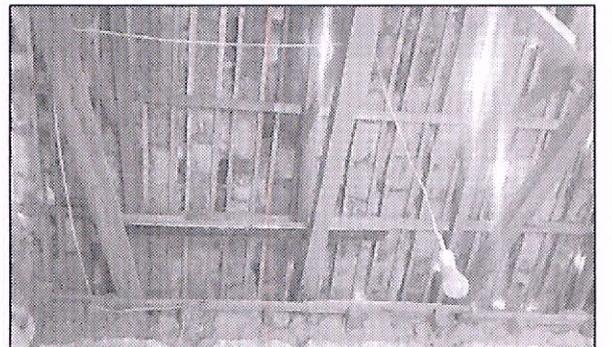
CUBIERTA

Cruja en C, de 4 faldones, estructura de cubierta hecha en madera rolliza, con pares, nudillo, rey y tirantes, teja de barro cocido.

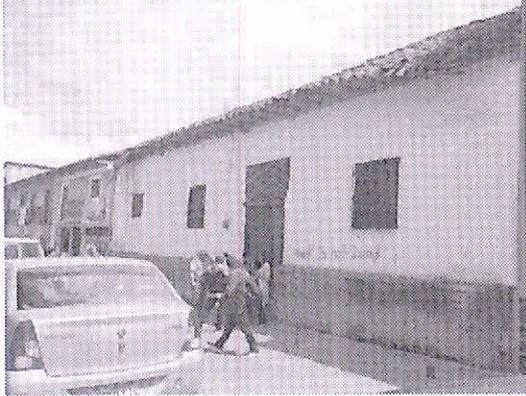
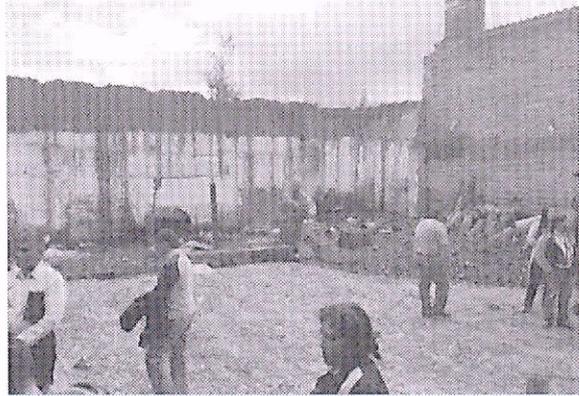
BIEN INMUEBLE 1

La vivienda presenta un deterioro muy considerable, al interior se presentan habitaciones con la cubierta colapsada en su totalidad, la mampostería en los adosamientos ha sido afectada por la construcción de edificaciones nuevas que no han logrado una solución eficaz con respecto a las aguas lluvia causando así humedad en las mismas. Habitaciones derrumbadas hacia el perímetro de la galería.

- Para el Bien Inmueble 1, la falta de cuidado, abandono han sido causantes en mayor parte para que la integridad de la vivienda se vea afectada, la vivienda adosada en el lado izquierdo desde la fachada no ha podido solucionar de manera óptima la recolección de aguas lluvias mediante una bajante, razón por la cual ha impactado en la mampostería del Inmueble causando humedad en la misma. Las paredes de bahareque han perdido sus condiciones de resistencia y estabilidad encontrándose en malas condiciones y desplomadas. Siendo éstas las que dan firmeza a la vivienda,

- Para el Bien Inmueble 1, se ha considerado la posibilidad de liberación de la estructura, se deberá realizar sin afectaciones a los adosamientos, **la falta de cuidado ha sido causante en mayor parte para que la integridad de la vivienda se vea afectada, los cielos rasos y enlucidos han sufrido de deterioro y desprendimiento por causa de la humedad y falta de atención.** Se debe presentar una propuesta arquitectónica y estructural que debe seguir las condiciones de contexto impuestas por el conjunto urbano. Los Planos de propuesta deberán contener la ubicación, implantación en lote y manzana, Plantas arquitectónicas, planta de cubierta, fachadas arquitectónicas y cortes (2 mínimo). Los documentos entregados deberán ser proyectados por profesionales especializados en el área patrimonial, tanto de arquitectura, como de ingeniería y ser aprobados por el GADMM.

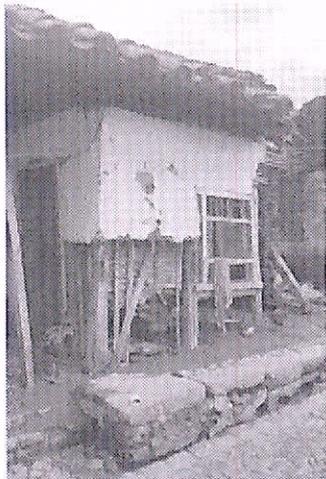
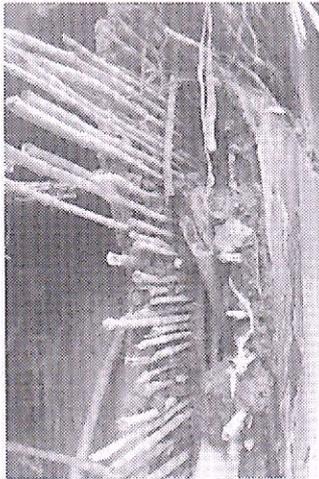
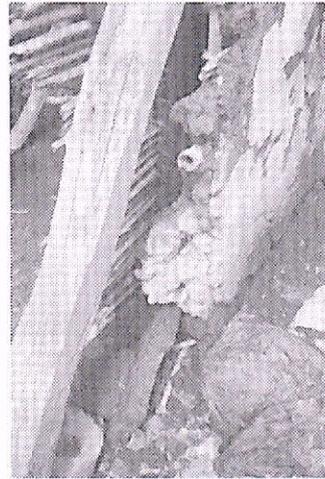
MAMPOSTERÍA BAHAREQUE

La Mampostería interior de bahareque presenta fisuras y grietas verticales, intervenciones no adecuadas causan su inestabilidad para delimitación física.

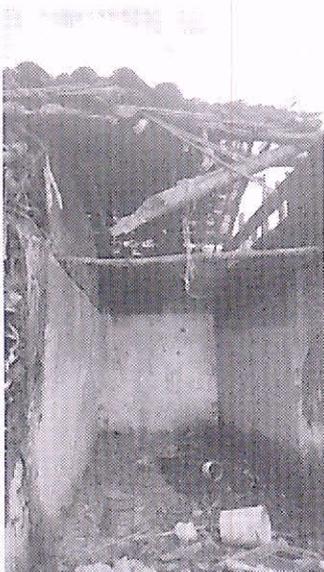
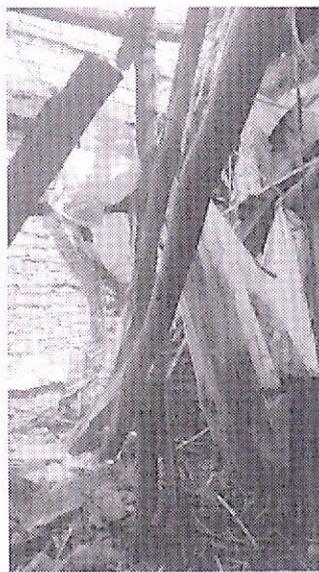
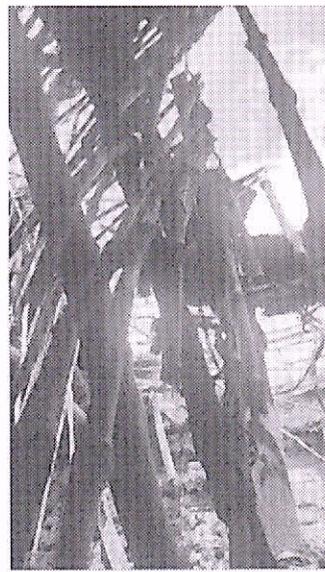
CUBIERTA

Crujía en L, de 4 faldones, Estructura de cubierta hecha en madera rolliza, con pares, nudillo y tirantes, teja de barro cocido.

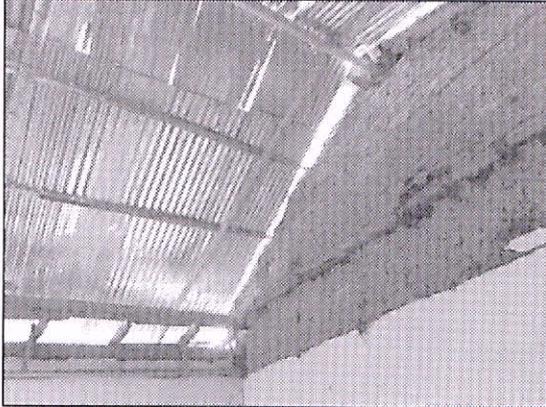
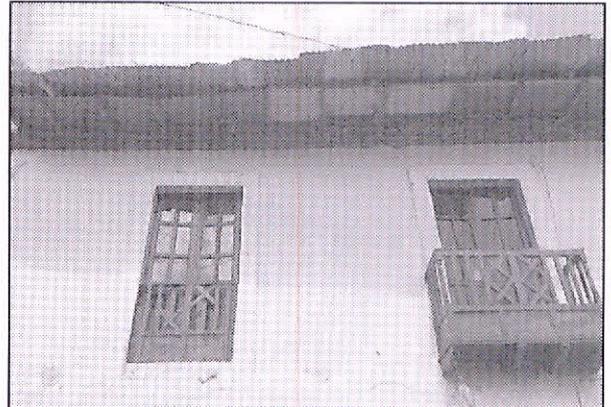
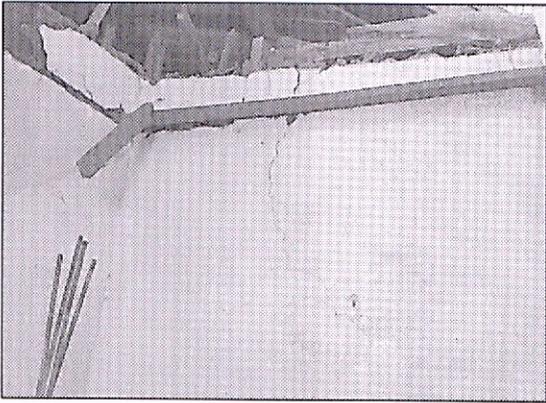
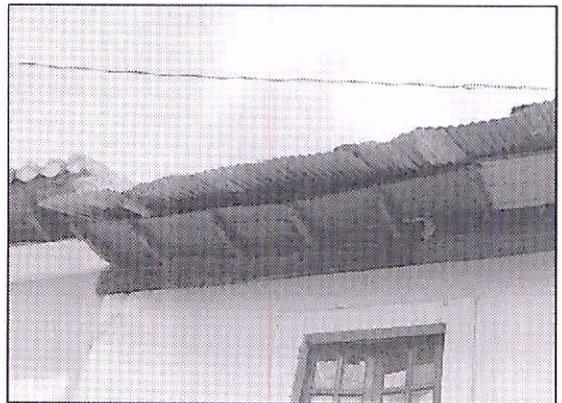
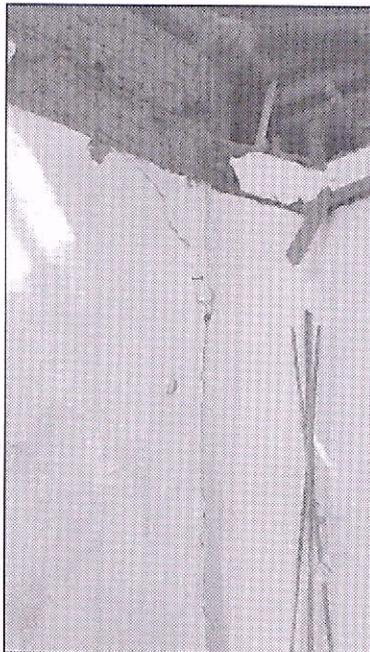
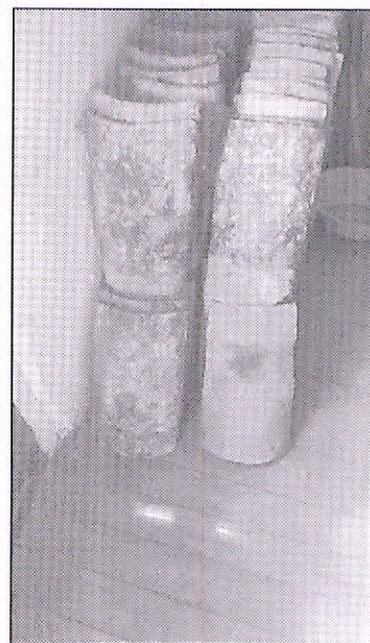
BIEN INMUEBLE 2

La vivienda presenta un colapso parcial en la cubierta, que se puede extenderse en su totalidad, el GADMM colocó una sobrecubierta provisional de planchas de zinc y se retiró la teja existente para una posterior reutilización.

Presenta fisuras verticales en la mampostería adosada a las viviendas colindantes, desprendimiento parcial e la moldura del friso.

- Para el Bien Inmueble 2, los siniestros que han afectado a la mayor parte de Ecuador en los últimos tiempos han ocasionado varios daños en viviendas, en este inmueble el colapso de la cubierta ha sido parcial, pero de no intervenir el daño podría ser total afectando a toda la cubierta. Los técnicos del GADMM indicaron que van a facilitar los elementos de madera para la colocación de una nueva estructura de cubierta.

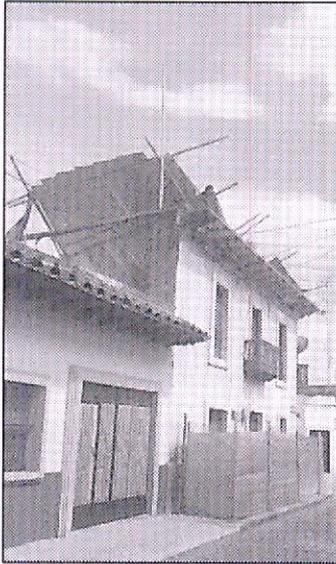
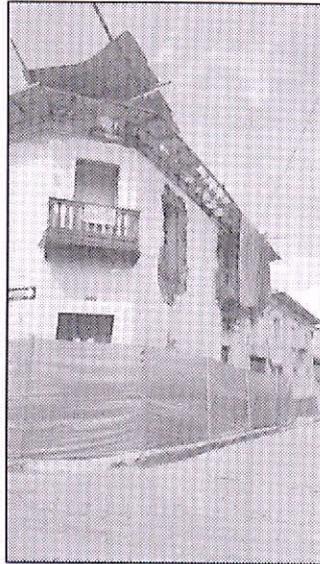
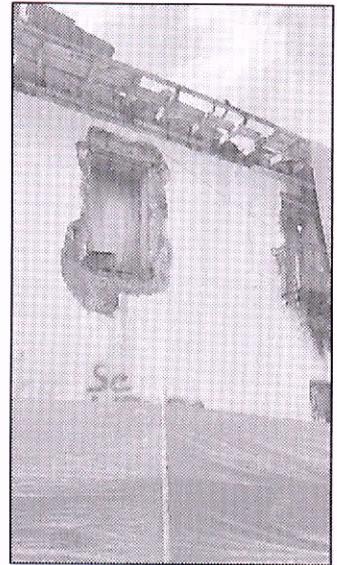
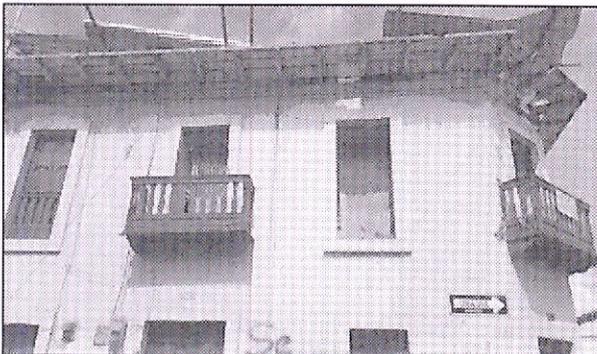
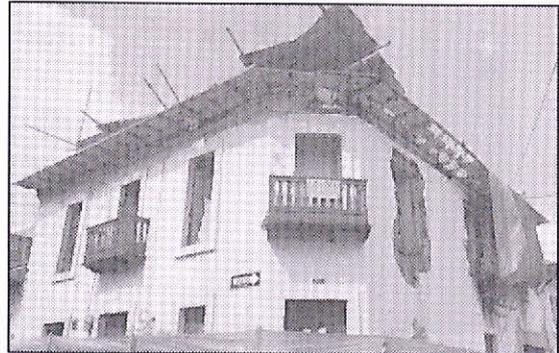
BIEN INMUEBLE 3

La vivienda presenta un deterioro en fachada y elementos constructivos, la sobrecubierta de Zinc mal sujeta, evidencia el desgaste de material y paso de agua lluvia hacia la mampostería, quedándose frágil ante la intemperie. Cubierta en estructura de madera inexistente, alero y canecillo en estado de desprendimiento sin protección hacia la calzada.

Cabe recalcar que el GADMM ha notificado al propietario de la vivienda para que se manifieste con la respectiva intervención hacia el inmueble, dando un tiempo de 45 días para que se solucione, caso contrario el bien pasará a ser declarado de utilidad pública.

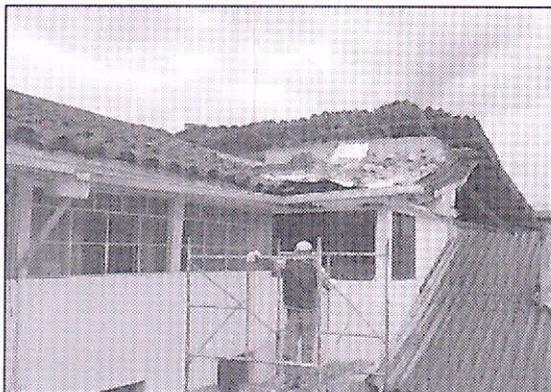
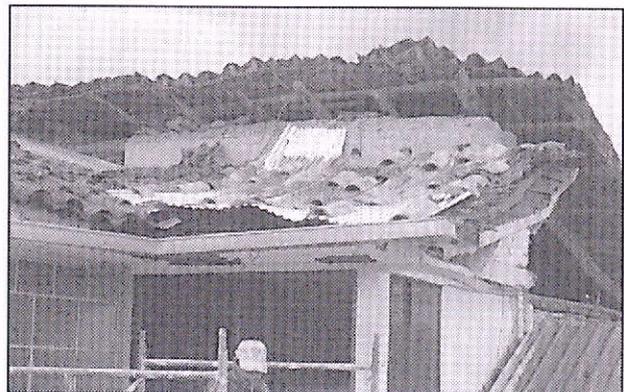
BIEN INMUEBLE 4

y tirantes, teja de barro cocido.
La vivienda presenta una sólida mampostería de tierra, la cual no presenta afectaciones, presenta un colapso en una parte de la cubierta, donde algunos elementos de la estructura han cedido por estar desgastados.

- Para el Bien Inmueble 4, el deterioro que se presentan en la cubierta es parcial, los elementos que la componen han cedido y causa de esto ha sido el colapso de la cubierta cabe recalcar que los grandes muros de tierra no presenta avería alguna.

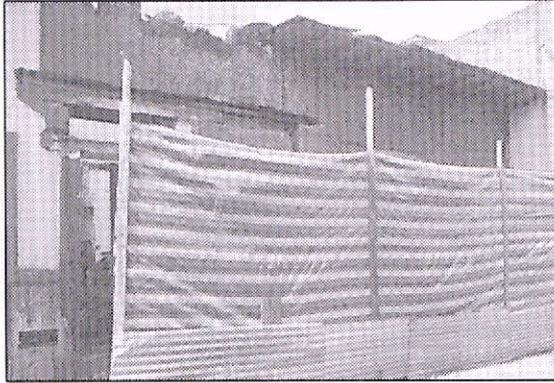
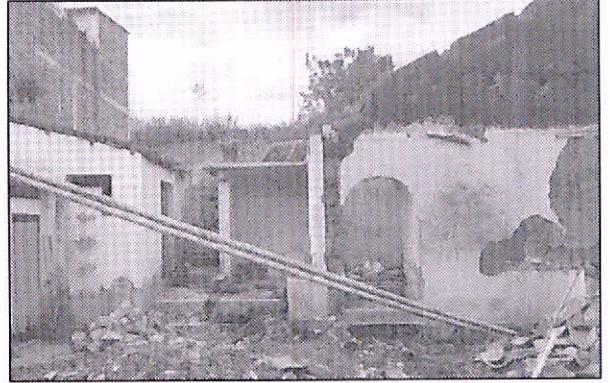
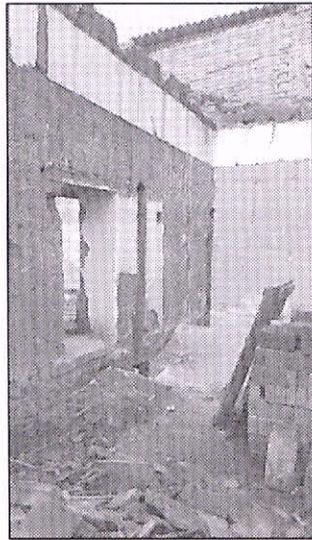
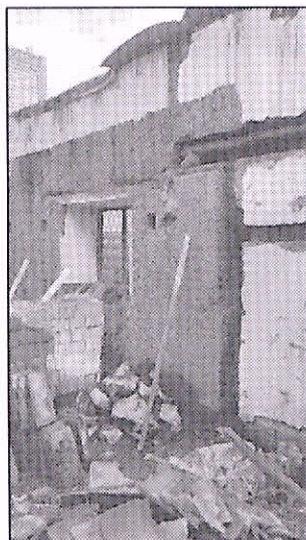
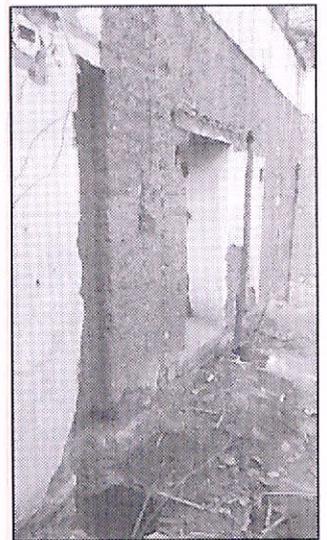
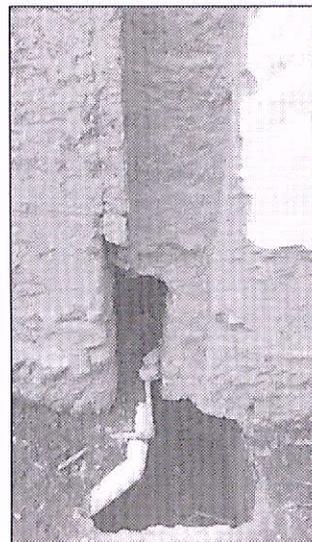
BIEN INMUEBLE 5

La vivienda presenta un derrocamiento interno en las paredes internas divisorias, la mampostería de adobe perimetral y estructural se mantiene con fisuras verticales, no existe cubierta alguna que salvaguarde la integridad de la mampostería de adobe, solo se ha colocado un plástico de protección en la fachada.

Los propietarios han colocado protección a nivel de la acera, además aducen las intervenciones realizadas hasta el momento como licencia de trabajos varios otorgada por el GADMM, donde se constató 4 excavaciones en los muros, (3 en el muro interior del inmueble y 1 en el muro de fachada) para cimentación y columnas en hormigón armado, futura apertura de vano para puerta de garaje y estructura metálica para cubierta.
