**DESCRIPCION:** REGIONAL 3.- VIÁTICOS A FAVOR DE CARRION ROSERO XIMENA CUMANDA, ANALISTA DE GESTIÓN DE RIESGOS, COMISIÓN A CHILLANES DEL 11 AL 13 DE SEPTIEMBRE, PARA EVALUACIÓN DE AFECTACIÓN LUEGO DEL SISMO DEL 8 DE SEPTIEMBRE EN LOS CANTONES CHILLANES Y PALLATANGA. AUT. Z3-2018-086 C.P. 419

### INFORME DE SERVICIOS INSTITUCIONALES

**ASUNTO:** INFORME DE EVALUACIÓN DEL ESTADO DE CONSERVACIÓN DE LOS INMUEBLES DE INTERÉS PATRIMONIAL DEL CANTÓN CHILLIANES PROVINCIA DE BOLÍVAR.

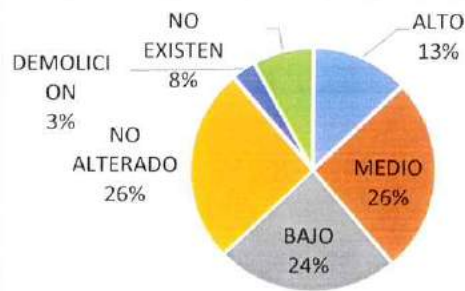
## GRADO DE AFECTACION

62	fichas inspeccionadas
5	No existe / Construcción Nueva
14	Estudio Estructural

ALTO	MEDIO	BAJO	NO ALTERADO	DEMOLICION
8	16	15	16	2

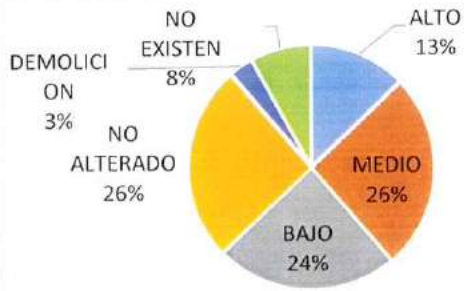
## GRADO DE AFECTACION

62	fichas inspeccionadas
5	No existe / Construcción Nueva
14	Estudio Estructural

ALTO	MEDIO	BAJO	NO ALTERADO	DEMOLICION
8	16	15	16	2
