Memorando Nro. 0081-DCSBC-2015-INPC

ASUNTO: INFORME DE REUNIÓN INTERINSTITUCIONAL EN EL PROYECTO
HIDROELÉCTRICO PALMIRA

**REUNIÓN INTERINSTITUCIONAL
PROYECTO HIDROELÉCTRICO PALMIRA**

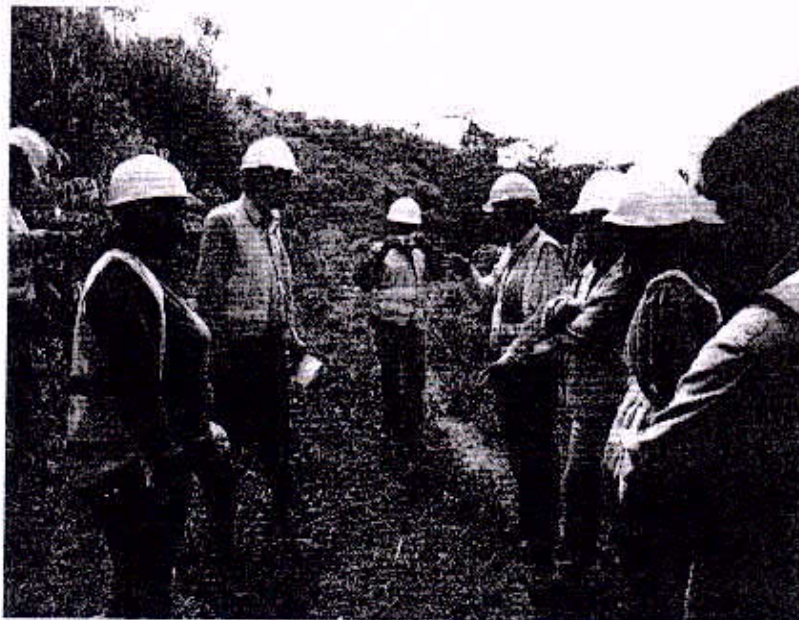
- La vía va a tener una vida útil de tres meses, tiempo que dura el proceso de construcción de la casa de máquinas.
- Quien hace seguimiento de la casa de máquinas lo hará a través de motocicleta.
- Es necesario un mejoramiento del suelo de 30 centímetros a fin de disminuir las vibraciones al pasar la maquinaria por las abscisas 0+790 hasta 0+820 aproximadamente.

**Foto N° 2: Técnicos del INPC-HIDROEQUINOCCIO-CONSTRUCTORA NACIONAL
Camino a casa de máquinas (abscisa 0+800).**

Una vez receptadas las especificaciones técnicas para la colocación del mejoramiento y sub base en el tramo 0+790 a 0+820 de la vía a casa de máquinas así como el mecanismo a utilizar para evitar la caída de material hacia el sitio arqueológico Capillapamba, en dichas especificaciones técnicas se debe incluir, la participación directa y permanente del equipo de arqueología contratado por HidroEquinoccio EP.

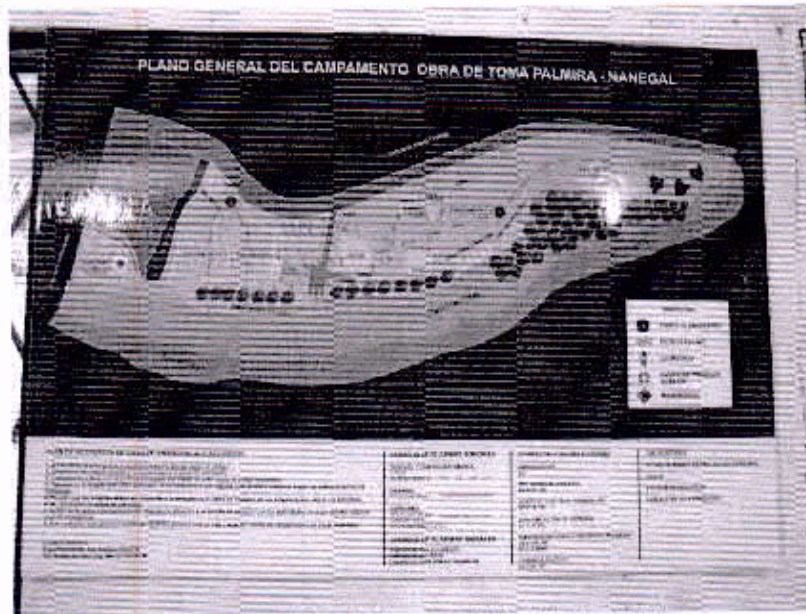
Foto 3: Plano de obras del proyecto hidroeléctrico Palmira
